川藏公路南线西藏境内病害类型分析与防治措施研究

摘要: 川藏公路南线是西藏自治区的五大主干公路之一, 具有极其重要的经济、国防意义。但公路沿线复杂的地理、地质条件导致多种地质灾害频发, 严重威胁公路的正常使用。在对川藏公路南线西藏段病害实地调查与分析的基础上, 阐述了该公路的破坏现状及病害类型, 得出了这些病害的引发原因不仅在于材料、施工等方面, 更主要是由滑塌和水毁等地质灾害造成的, 并针对这些病害提出了相应的整治措施。

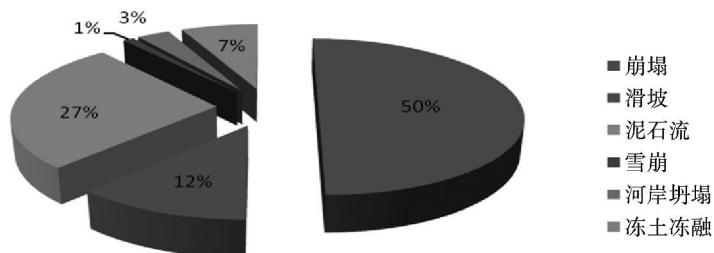
川藏公路西藏境沿线地质灾害种类繁多、分布范围广、活动频繁,每年因此断道20d以上。据资料分析^[4]川藏公路南线沿线危害性最大的病害主要有泥石流、滑坡、崩塌灾害,各类灾害所占比例如图1所示。

图1 川藏公路南线西藏境地质灾害分类统计

Fig. 1 Classification statistics of geohazards along the south line of Sichuan-Tibet highway in Tibet territory

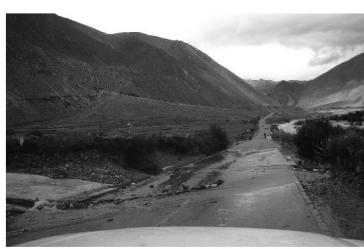
根据调研情况,发现当前沿线水毁造成的主要破坏形式有:公路排水设施在山体滑坡和泥石流的不断破坏下已彻底损坏,无法发挥原有的排水功能,导致路面积水,造成破坏,严重时若没有进行及时处理,可导致沉陷(如图 5 所示);雨季时山坡上的雨水会夹杂着大量泥土流下,导致过水路面囤积泥土,不利行车;边坡受水流冲击造成涵洞破坏甚至塌陷,致使公路无法正常通行。

图 5 水毁导致沉陷

Fig. 5 Subsidence by water damage

灾害类型	防治措施
水毁	浆砌驳岸、铅丝笼护岸、排水导流设施
崩塌	加垛、喷锚支撑加固、明洞、防护网
泥石流	绕避、桥涵跨越、过水路面、拦挡、排导
滑坡	排水设施、锚索抗滑桩、浆砌挡墙、隧道

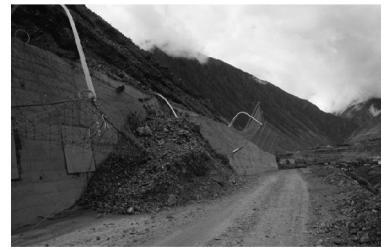
当堆积在坡脚的松散堆积体受到雨水等自然因素的影响后,块石易从坡面分离而向下运动,产生碎落,并引发其余碎石发生滚动,进而形成滚石。碎落的块石与滚石则以直接冲击的形式对路面造成损坏,不仅将公路构造物毁坏(如图 6 所示),严重时还可对行驶中的车辆和行人造成伤害。

图 6 碎落滚石

Fig. 6 Rolling crashed stone

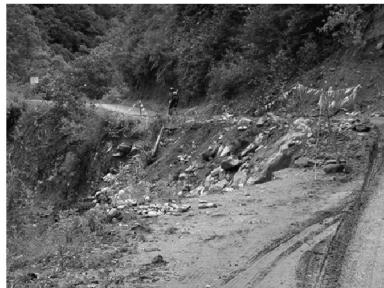
泥石流主要分布在具有大量松散堆积体的一般沟谷地形,在雨季强降雨的作用下,泥石在重力作用下不断向下流动,并不断增加规模形成泥石流。由于其具有非常大的爆发力与破坏力,对公路的危害十分巨大,可直接造成边坡滑塌、路基冲毁(如图 7 所示),阻断交通。

图7 边坡滑塌
Fig. 7 Slope landslide

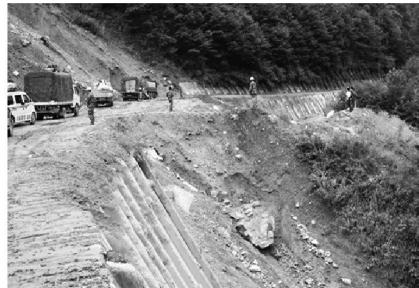
滑坡的形成主要是因为松散堆积体在雨季丰沛雨水的作用下,使得陡峭斜坡上的滑动面以上重力增加,抗滑力减小,导致坡面平衡被破坏,进而斜坡整体沿着滑动面向下滑动。滑坡自发生后始终严重影响着公路交通,经常导致边坡滑塌、路基路面受损进而断道停车(如图8所示),严重时会发生毁车甚至人身伤亡等重大交通事故。

图8 断道停车
Fig. 8 Parking by road broken
